Gehäuseveredelung und Restauration durch galvanische 24K Neuvorgoldung

In unserem Beispiel ist es eine rechteckige Junghans Herrenuhr von ca.1920-1930. Die letzten Jahrzehnte sind, wie man auf Bild 1.1 unschwer erkennen kann, nicht spurlos an ihr vorüber gegangen und haben für erhebliche Tragespuren, Kratzer und Materialabrieb der Vergoldung gesorgt. Unser Ziel soll es sein die Uhr komplett zu restaurieren, das heißt das Werk technisch zu überholen und dem abgetragenen von der Zeit gezeichneten Gehäuse zu neuem Glanz zu verhelfen.

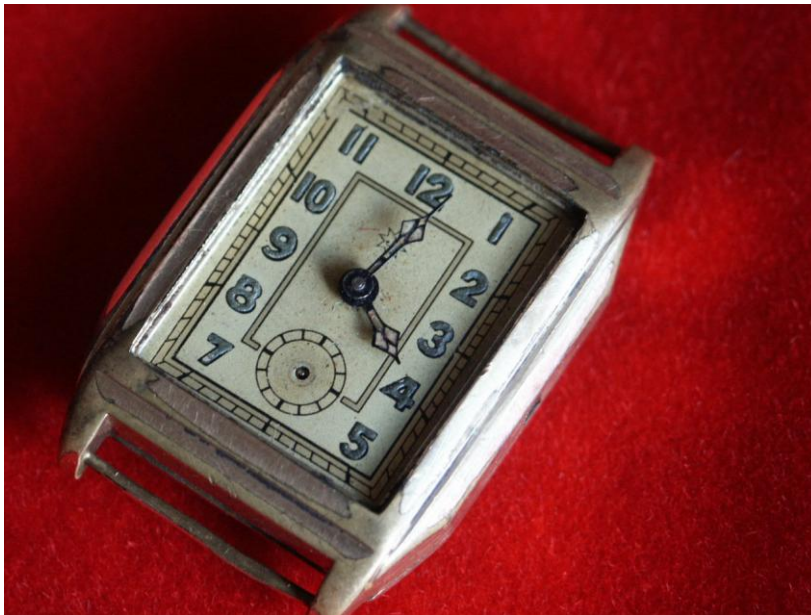
Bild 1.1 So sah die Uhr im unrestauriertem Zustand aus

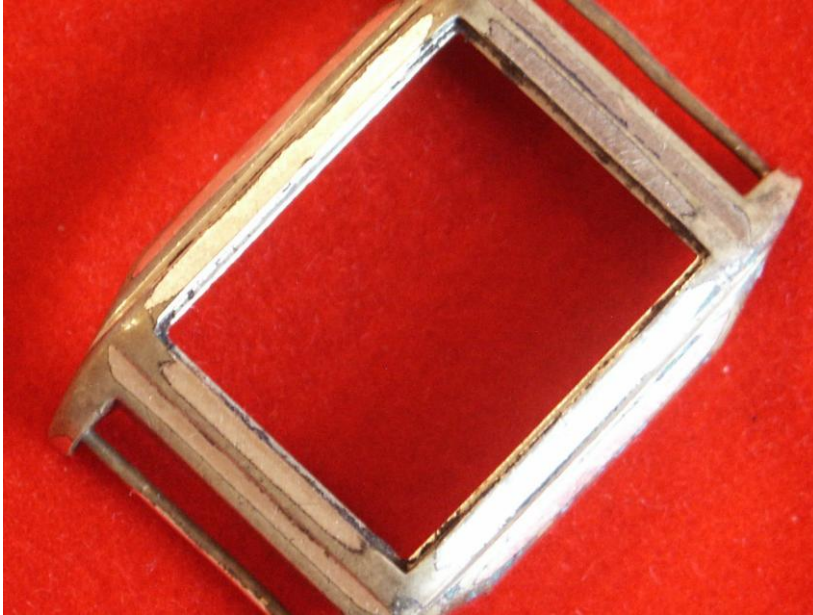
Nun kommen wir zu dem Teil der sich der Gehäuse-Restauration widmet. Die Beschädigungen werden jetzt genau beurteilt um die passende Bearbeitungsmethode auswählen zu können.

Bild 1.2 Dies ist die Gehäuseoberschale im unrestauriertem Zustand

Bedingt durch die festen Bandanstöße der Uhr war schnell klar das als erstes das Gehäuse sandgestrahlt (Strahlgut – Glas) werden muss, um die alte Beschichtung auch in diesem Bereich vollständig zu entfernen.

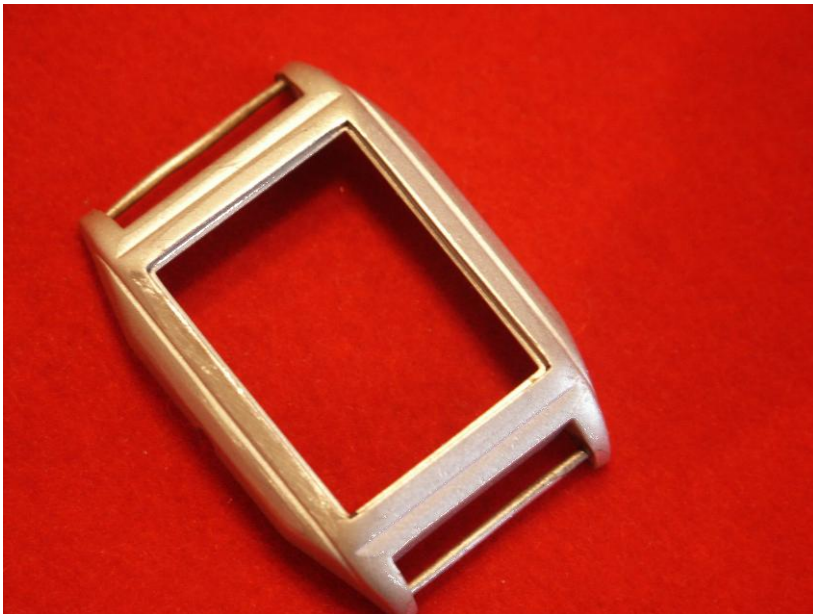
Bild 1.3 Dies ist die Gehäuseoberschale nach dem Strahlen

Mit dem Strahlen kann zwar die Beschichtung an allen Stellen, eben auch die schwer zugänglichen Stellen, entfernt werden, jedoch werden tiefere Macken, Unebenheiten und Kratzer durch den flächig gleichmäßigen Materialabtrag nicht entfernt. Die Macken, Unebenheiten und Kratzer müssen in einem weiteren Arbeitsschritt entfernt werden. In unserem Musterbeispiel waren keinerlei Füllungen tiefer Poren oder Macken notwendig. Lediglich ein paar Kratzer mussten noch entfernt werden. Dies wird nun an den großen, gut zugänglichen Flächen mit einer rotierenden Gummischeibe erledigt. Wo man nicht so gut hingelangt, z.B. feine Abätze im Bereich des Glasrandes und zwischen den festen Bandanstößen, muss nun per Hand und feinem Schleipapier nachgeholfen werden.

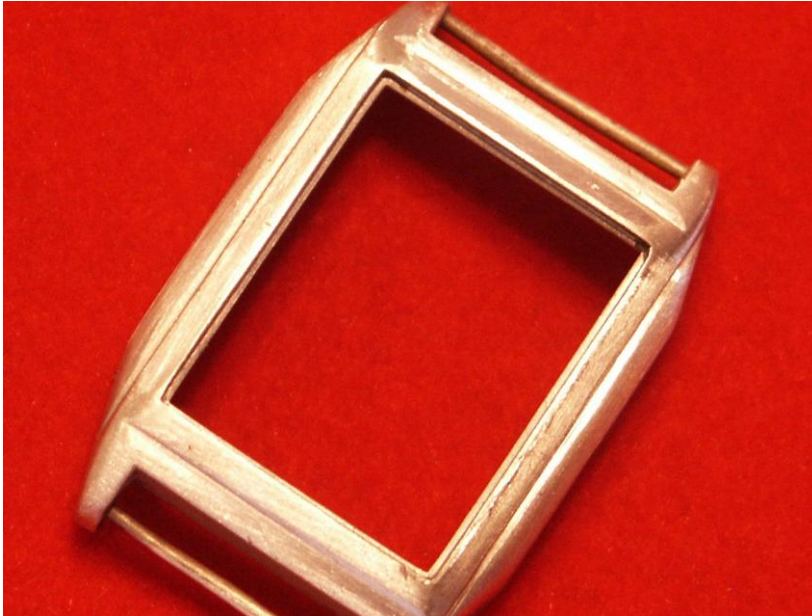
Bild 1.4 Dies ist die Gehäuseoberschale nach dem Schleifen

So kann man das Gehäuse jedoch noch nicht vergolden, da die aufgetragene Goldschicht zu dünn wäre um die feinen Riefen, die das Schleifpapier hinterlassen hat zu füllen.

Also muss das Gehäuse im nächsten Schritt auf Hochglanz poliert werden. Dies erreicht man mit einer umlaufenden Filz- oder Plüschscheibe in Verbindung mit Schmierstoffen die auch die letzten feinsten Kratzer entfernt. Diese Arbeit ist sehr Zeitaufwendig, da das Gehäuse zwischenzeitlich immer wieder von den Schmierstoffablagerungen gereinigt werden muss, um den Fortschritt und fertige Flächen erkennen zu können, und zu sehen an welchen Stellen noch Polierbedarf besteht. Zu guter letzt muss das Gehäuse noch im Ultraschallbad (Schwingungsreiniger) komplett von den Schmierstoffen befreit, und anschließend auf der Trockentrommel getrocknet werden. Ein letzter Blick über das Gehäuse, und die Vorarbeiten für den eigentlichen Galvanisierungsvorgang sind fertig. Das Gehäuse sieht jetzt zwar schon super aus, jedoch hätte man nicht lange Spaß damit, da relativ schnell die Korrosion und Oxidation der polierten Flächen einsetzen würde. Aus diesem Grund werden die Flächen nun noch veredelt, also bei unserem Beispiel vergoldet.

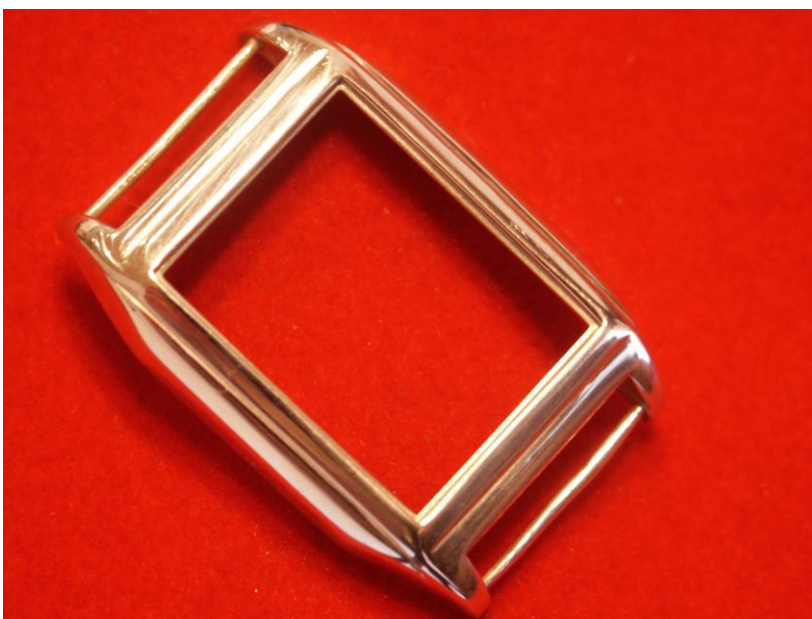
Bild 1.5 Dies ist die Gehäuseoberschale nach dem Polieren

Der erste Schritt führt nun durch ein galvanische Entfettungsbad. In diesem Bad wird unter ständiger Bewegung der Flüssigkeit das Gehäuse bei ca. 18-20°C komplett entfettet. Das entfettete Gehäuse kommt nun für ganz kurze Zeit in ein Glanznickelbad, wo es bei ca. 40-60°C kurz unter ständiger Bewegung vernickelt wird.

Jetzt da unser Gehäuse eine hauchdünne Nickelschicht trägt ist es bereit zum vergolden. Das Gehäuse wird bei ca.50-60°C unter Ständiger Bewegung 24K Hartvergoldet. Die Verweilzeiten im Bad sind natürlich abhängig von der Gewünschten Belagsstärke. In der Regel werden 10-15 Mikronen Goldschicht aufgetragen, so auch in unserem Fall. Nach der Entnahme aus dem Goldbad wird das Gehäuse nun noch gründlich mit Wasser abgespült, und dann schließlich auf der Trockentrommel getrocknet. Eine letzte Politur mit dem Polierlappen und das Gehäuse sieht wieder aus wie neu.

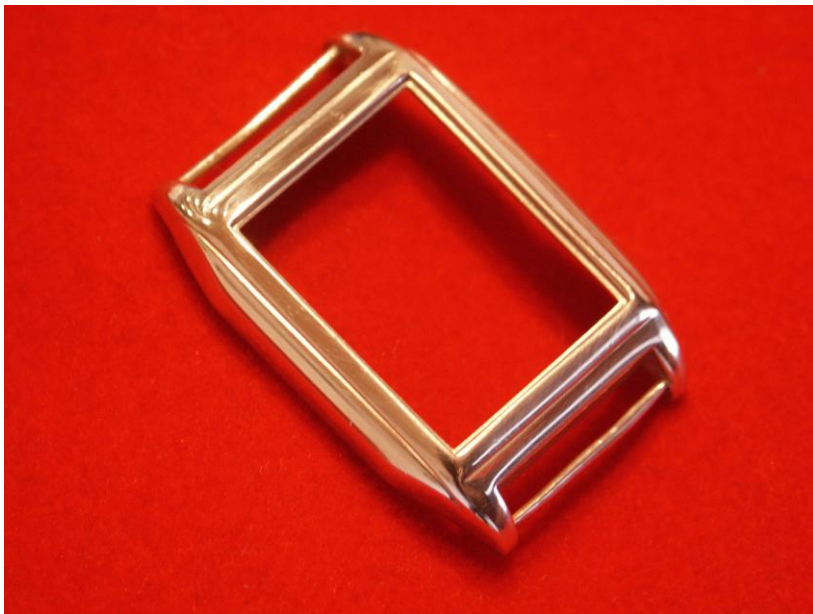
Bild 1.6 Dies ist die Gehäuseoberschale nach dem vergolden
